台風 18 号に伴う関東・東北地方の大雨と河川氾濫について

Wx Files Vol. 33

2015年9月17日

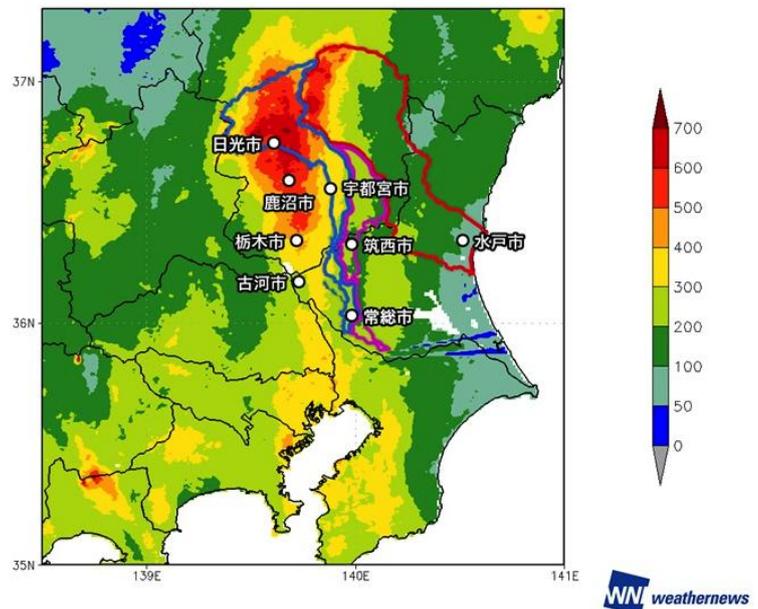
図1：当社解析雨量より算出した9月7日～11日の積算雨量(mm)と河川の流域
(青線内：鬼怒川流域 紫線内：小貝川流域 赤線内：那珂川流域)

関東地方では、線状に発達した積乱雲を含む雨雲が南北に連なり、9日の15時頃から10日昼頃にかけて長時間にわたりほぼ同じ地域で断続的に強い雨が降りました。特に栃木県では、今市(日光市)で24時間雨量が541mmと観測史上1位を記録するなど、多数の地点でこれまでの観測の最高値を更新し、未曾有の大雨となりました(図1、表1)。

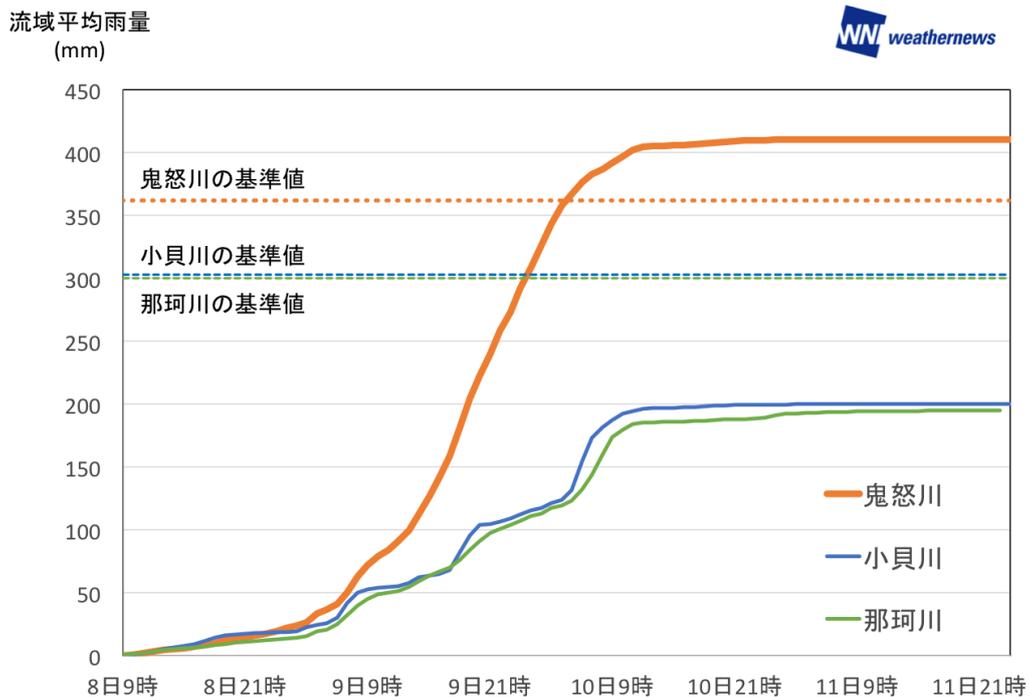
記録的な大雨となった栃木県を源流とする主な3つの河川の流域平均雨量を算出しました(図2)。その結果、9月8日9時から11日9時までの72時間で、鬼怒川流域に410mm、小貝川流域に200mmの非常に大量の雨が降っていたことが判明しました。特に、鬼怒川においては、国土交通省が想定した100年に1回の頻度で発生する可能性がある流域平均雨量362mm(3日間)を大きく超えていたことが明らかになりました。

図2：流域平均雨量（8日9時以降の積算値（mm））、算出に用いた流域は図1を参照
基準値は100年に1回の頻度で発生すると想定される流域平均雨量を示す

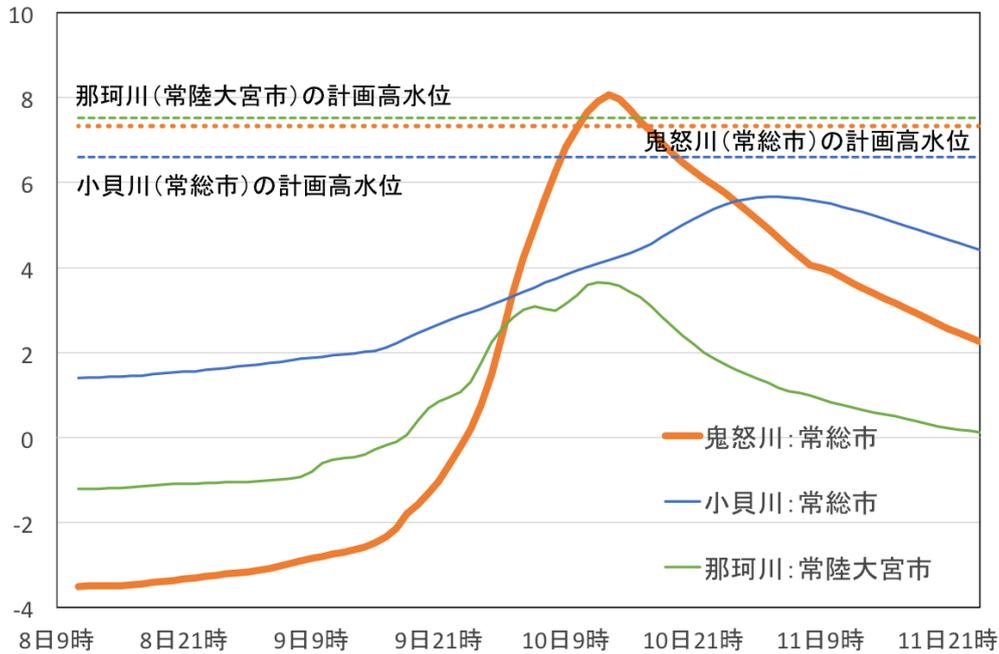
この雨に対する鬼怒川の水位変化(図3)を見てみると、常総市の観測地点では、10日10時頃に計画高水位(※2)を超過しており、堤防から越水するような状況になったと考えられます。一方、小貝川や那珂川では水位は高くなりましたが、計画高水位までは到達しませんでした。

図3： 河川の水位（8日9時から11日21時）

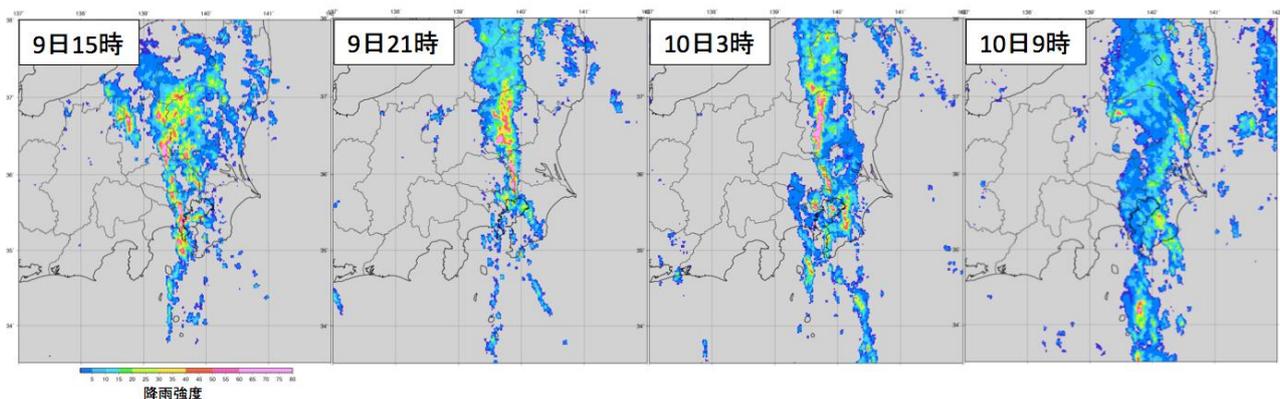
9月9日11時頃に関東の南海上から神奈川県にかけて連なっていた台風18号の東側の雨雲列が、9日15時以降、関東の南海上から東京都東部、千葉県西部、埼玉県東部、茨城県の一部、栃木県にかけて連続して流れ込む状況となりました（図4）。このとき、9日15時の天気図（図5）のように日本海へ抜けた台風18号に向かって本州の南海上から関東地方周辺に非常に暖かく湿った空気が流入していました。また、日本の東海上の台風17号の周辺をまわる湿った気流が南東風となって関東地方へ流れ込んでいました。この2つの気流が関東平野やその南海上で収束し、雨雲を発生・発達させたと考えられます。

図4： 気象庁レーダーによる降雨強度(mm/h)、9日15時～10日9時

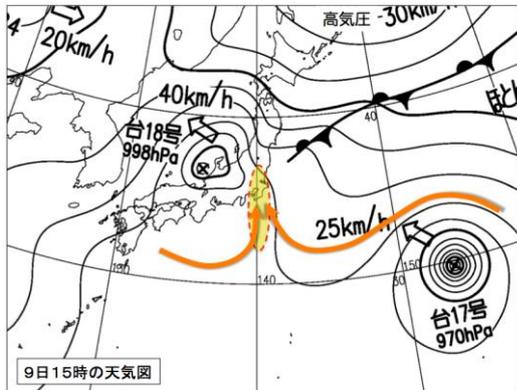
図 5： 9 日 15 時の実況天気図

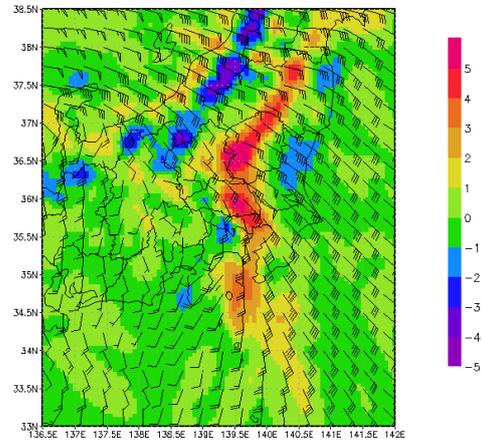
一方、9日15時の上空約750m(925hPa)の水蒸気収束量（図6）を見ると、関東地方の中央部で南北に延びるように水蒸気が収束している様子がわかります。関東の南海上から北上してきた雨雲はここでさらに発達しやすくなっていたと推測されます。

図 6： 上空約 750m (925hPa) での水蒸気収束量 (g/[kg*s]) の解析図 9 日 15 時

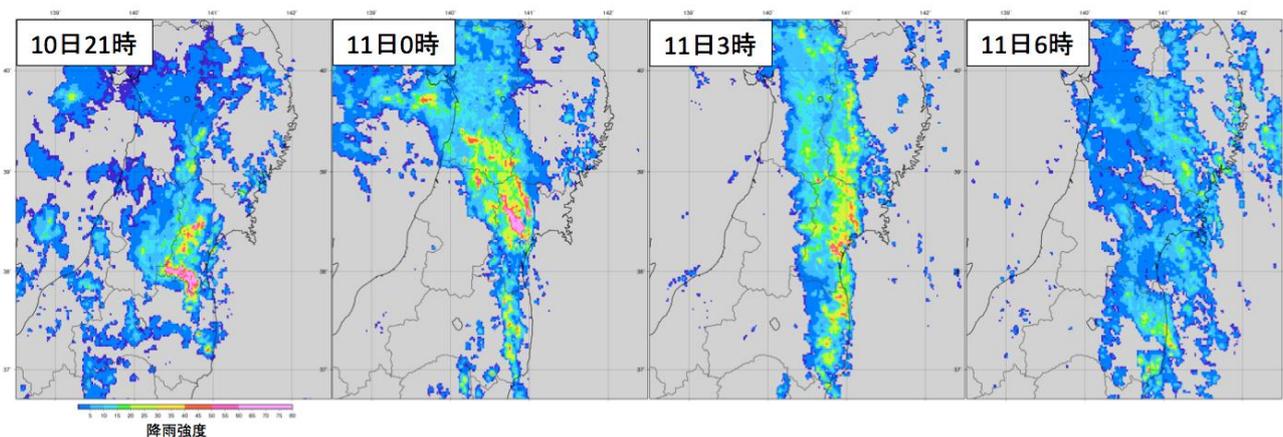
関東地方で大雨を降らせた線状の降水帯は、10 日の午後には形を崩しながら東の海上に移動しましたが、10 日の夜間から明朝にかけて、秋田県、宮城県、福島県東部を南北に縦断する降水帯が再び形成されました (図 7)。これらの地域では深夜から未明にかけて強い雨が継続し、24 時間降水量が宮城県泉ヶ岳では観測史上 1 位となる 293 mm を記録し、仙台市でも 9 月の観測記録を更新する 269.5 mm の大雨となりました (表 2)。

図 7： 気象レーダーによる降雨強度 (mm/h)、10 日 21 時～11 日 6 時

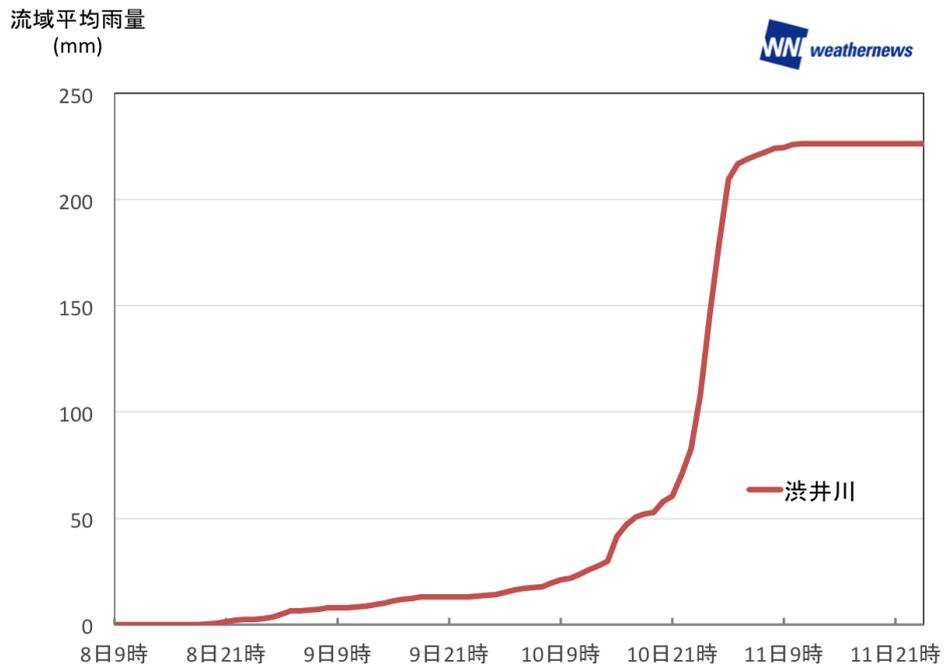
記録的な大雨となった宮城県では、鳴瀬川の支流である渋井川の堤防が決壊し、周囲の住宅が浸水するなど、甚大な被害となりました。渋井川の流域平均雨量（図 8）は、10 日 21 時から約 6 時間で約 150 mm の急激な増加をしており、11 日の日中には 236 mm に達しました。河川に流れ込む水の量が短時間で一気に増えたことが、決壊に至った主な要因と考えられます。

図 8： 渋井川の流域平均雨量（8 日 9 時から 12 日 0 時）

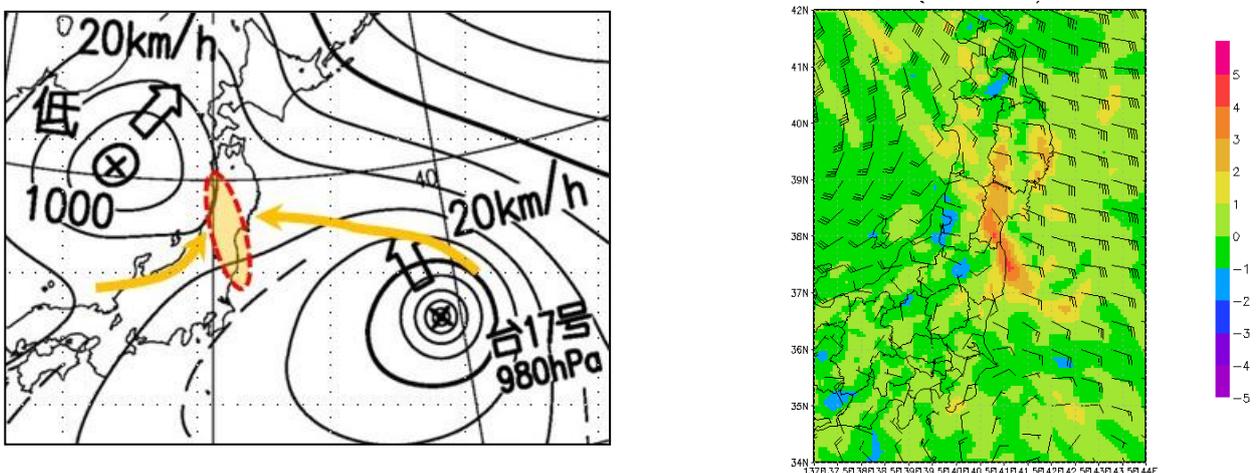
台風 18 号から変わった温帯低気圧が日本海を北上するとともに、東西の風がぶつかるエリアが関東地方から東北地方へと移動しました（図 9）。このため、東北地方でも雨雲が線状に発達しやすい状況となりました。さらに、低気圧の動きが遅く、この状態が 10 日 15 時頃から半日程度継続したため、宮城県を中心に大雨となりました。

図 9： 10 日 21 時の天気図と 11 日 0 時の上空 750m(925hpa)の水蒸気収束量 (g/[kg*s]) の解析図
